광주 철거 현장에서 철골 무너져... 반복되는 학동 참사

60대 1명 응벽 깔려 부상 입어 전문가, 안전불감증 원인 꼽아 “점검 대상 아니다” 점검 0회 동구 “신고 대상도 관리 감독”

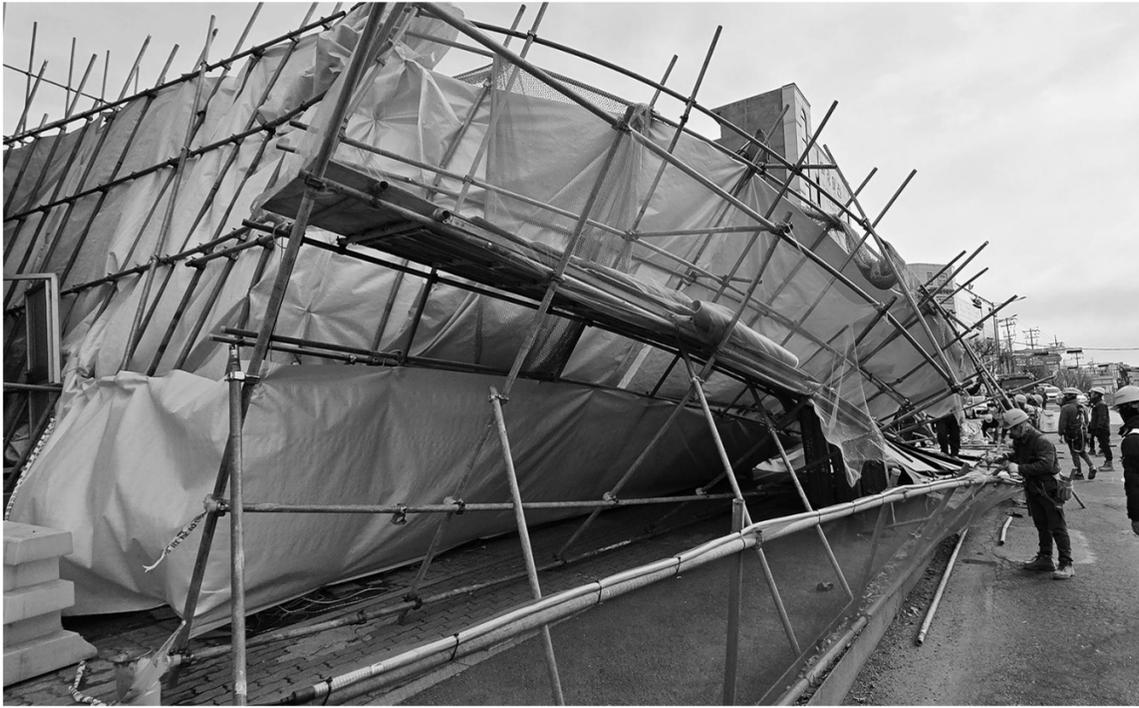
이날 사고 현장은 마치 지난 2021년 6월9일 발생했던 광주 학동 붕괴 참사 현장을 연상케 했다. 약 20m 길이, 10m 높이로 세워져 있던 철근 울타리는 처참히 붕괴돼 인도를 넘어 지하철 공사가 진행 중인 차도까지 내려온 상태였다. 붕괴 충격으로 휘어진 철근 울타리와 무너진 응벽, 시멘트 자재들이 도로에 널브러졌고, 사고 현장 인근 도로는 차량 통제로 인해 극심한 혼잡을 빚었다. 수십 명의 공사 관계자

25일 광주 동구 지산동 건물 철거 가림막 붕괴로 인도를 덮치는 아찔한 사고가 발생했다.

대한민국산업현장교수단 최명기 교수는 “비계와 옆 응벽이 무너진 해당 현장을 보면 잔재물의 압력에 의해 수평력이 작용됐고 무게를 견디지 못하고 무너졌을

가능성이 제기된다”면서 “애초부터 해체 방법을 굉장히 원시적인 방법으로 진행, 잘못됐을 것으로 보인다”고 말했다. 건물 철거·해체를 위해 지자체에 허가를 받을 때 심사를 받은 ‘잔재물 공간 확보’와 ‘폐기물 운반 계획’ 등을 지키지 않았기 때문에 현장에 잔재물이 이상하리만큼 많이 보이고 쌓인 토사물과 잔재물이 비계쪽을 횡력으로 압박해 도로 쪽으로 넘어진 점이 학동참사와 비슷하다는 것이 최 교수의 설명이다.
